11sm Aktuell

Mitteilung der Interessengemeinschaft
Brohltal-Schmalspureisenbahn e. V.

Informationen zur Aufarbeitung der Mallet-Dampflokomotive 11sm

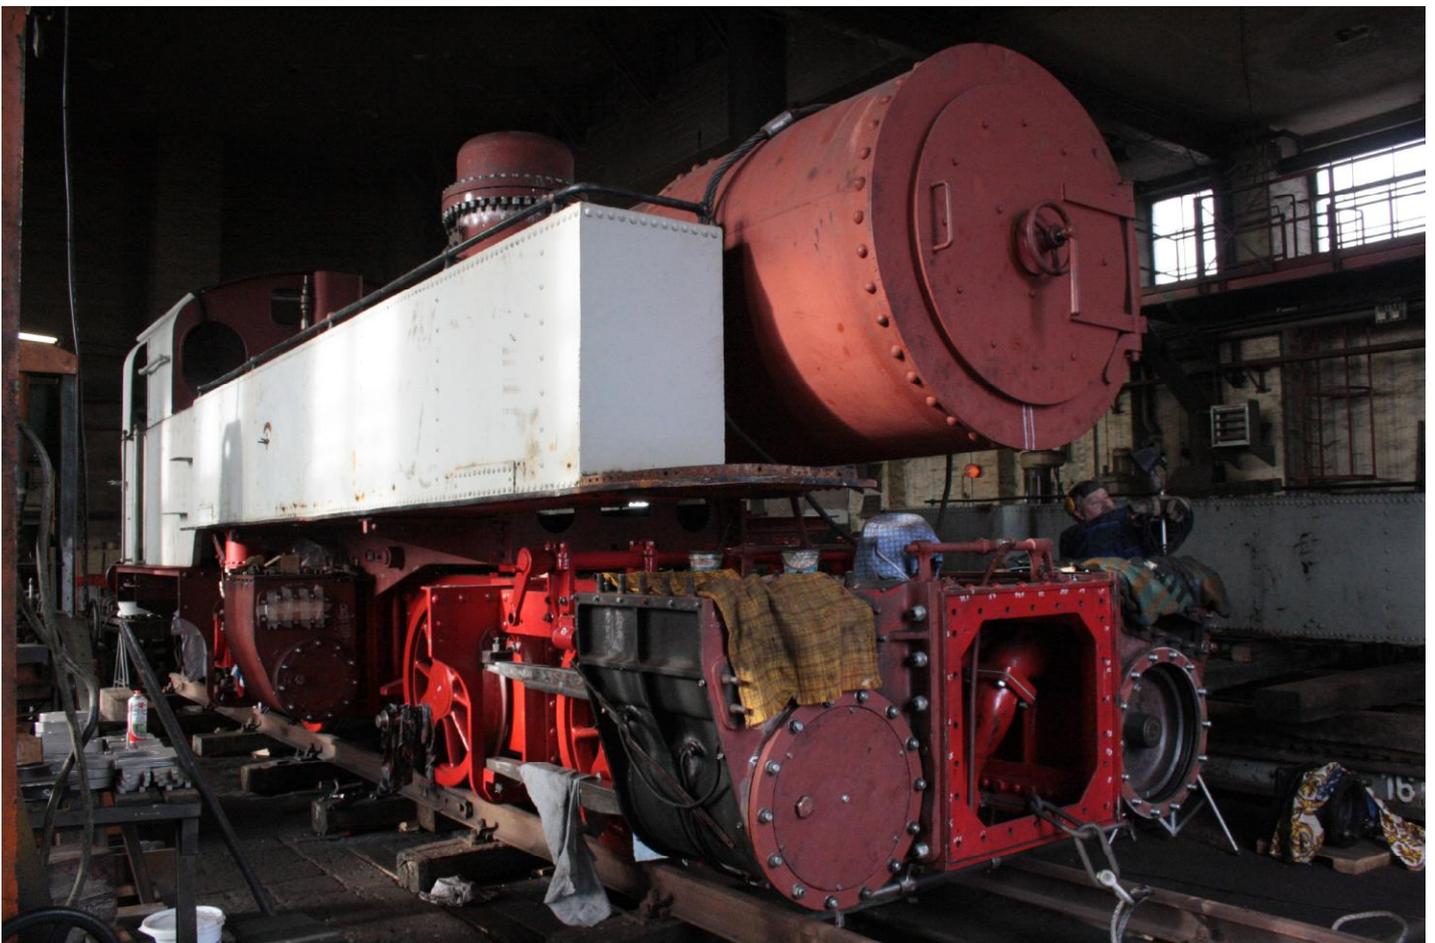
Fast wieder vollständig zeigte sich Lok 11sm am 31.01.2013

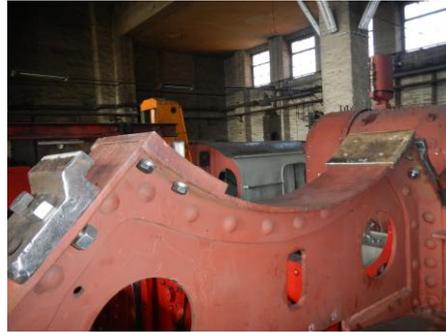
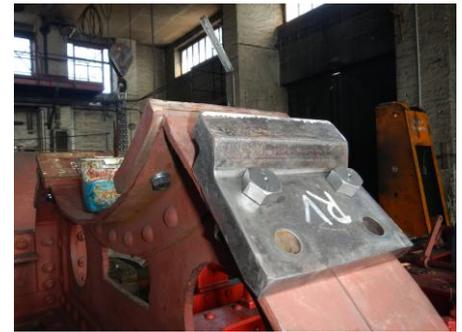
Die vordere Auflage für den Kessel mit der neu gebauten Befestigungsaufnahme

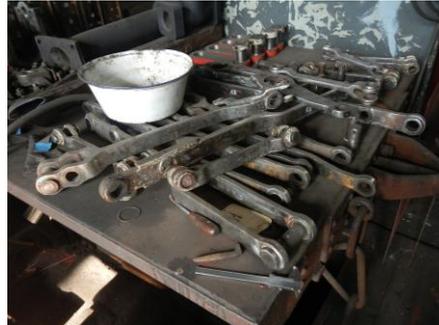
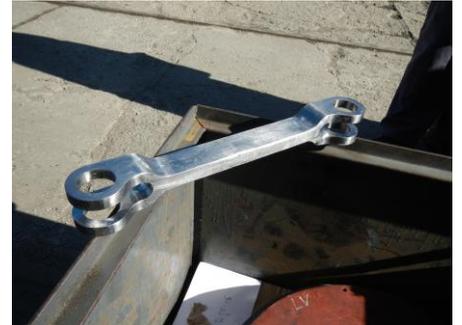
Im linken Bild sind die Steuerungsteile für die Lok zu sehen. Teilweise lohnte sich eine Aufarbeitung nicht mehr. Erneuert wurden die Lenkerstangen und die Hängeeisen von Christoph Hermann in Rheinbrohl. Rechts ist ein neues Hängeeisen zu sehen.

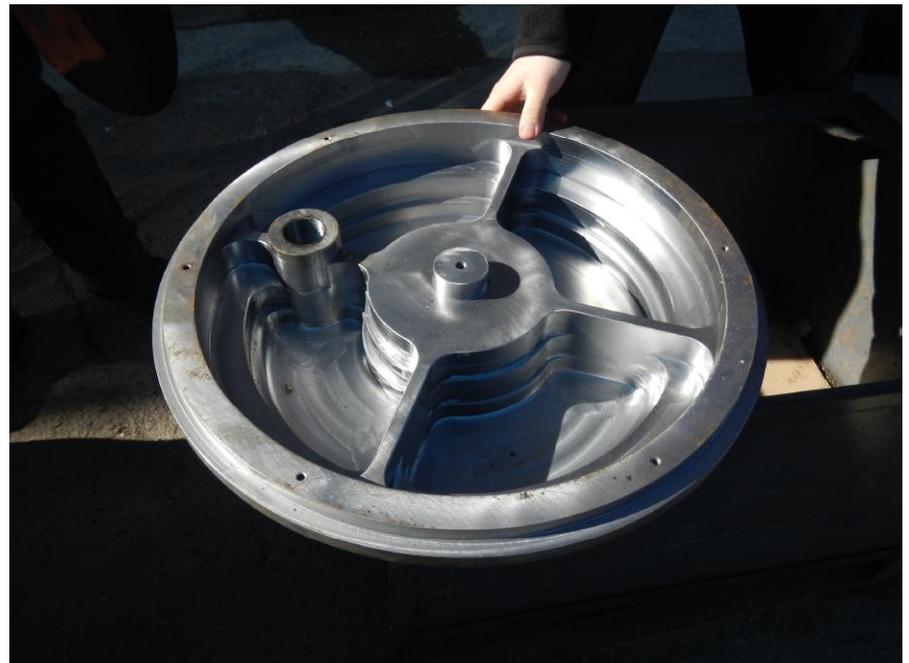
Vor der Montage zeigte sich ein durchgehender Riss im alten vorderen linken Zylinderdeckel, deshalb musste zusätzlich ein neuer Zylinderdeckel in Rheinbrohl hergestellt werden.

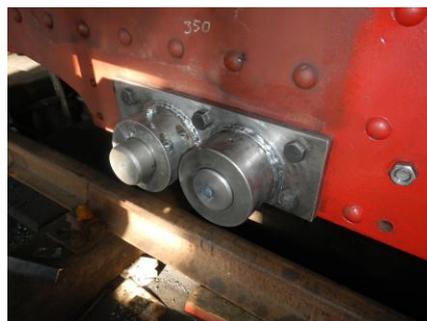
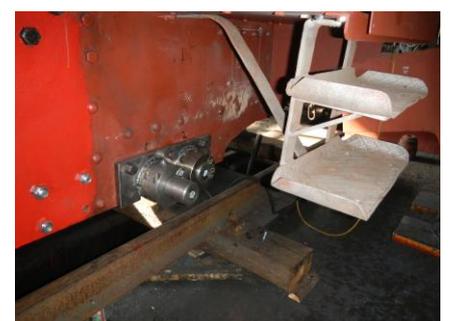
Die eingebauten hinteren Bremswellen noch ohne Bremszylinderhebel. Auf dem rechten Bild ist auch der alte angebaute linke Tritt ersichtlich.

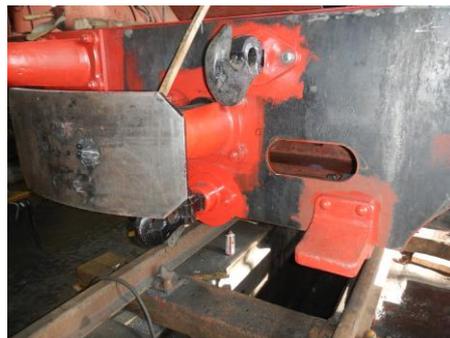
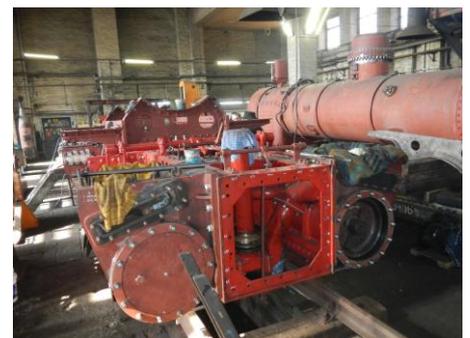
Angebaut auf der Rückseite der Lok sind die Zug- und Stoßvorrichtungen für beide Spurweiten, während auf der vorderen Seite noch die gesamte Pufferbohle fehlt.

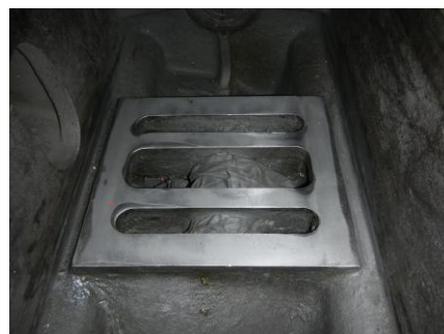
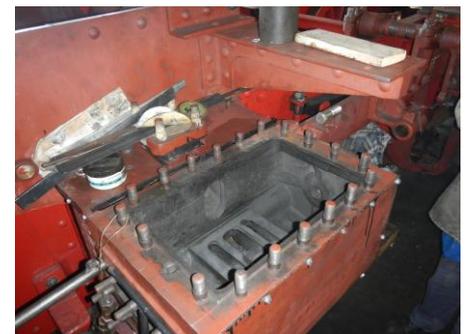
Die Schleifarbeiten am Schieberspiegel HL wurden nicht mehr fortgeführt. Hier wird nur noch eine mechanische Bearbeitung auf einer Fräsmaschine übrigbleiben, dies bedingt jedoch einen Abbau des Zylinders. Eine andere Lösung wird noch gesucht.

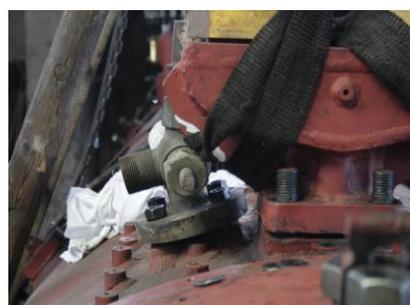
Bei der probeweisen Montage des Dampfheizventils wurde eine Reihe von Mängeln und Problemen am neu gebauten Sicherheitsventilstutzen festgestellt, da das Ventil im Bereich der Überwurfmutter der Spindel mit dem Sicherheitsventilstutzen kollidiert. Weiterhin wurden beim Prüfen weitere Mängel erkannt, die einen nochmaligen Neubau des Sicherheitsventilstutzens erfordern.

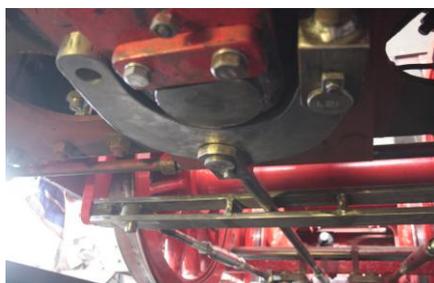
Das benutzte 3D CAD Programm konnte die konstruierte Bremsanlage beweglich simulieren. Zu sehen ist eine Beispielausgabe als Übersicht.

Für die Überprüfung der alten Bremsanlage mit dem Gestänge zeigte sich bald, dass es sinnvoll ist, den Rahmen genau vor Ort zu vermessen und die Bremse neu zu konstruieren. Mit Hilfe von Marcus Mandelartz, der einen CAD-Zechner in seinen Reihen hatte, wurde der Rahmen und die vorhandene Bremse vor Ort bei MaLoWa mit Harald Zimmer soweit als möglich vermessen und in einem CAD-Programm gezeichnet. Danach konnte mit Hilfe von Simeon Langenbahn, Harald Zimmer und Joachim Hillenbrand die Bremsanlage konstruiert werden. Zum Neubau der Teile wurden für MaLoWa alle Konstruktionszeichnungen gemeinsam von Simeon und Harald erstellt. Diese Teile fertigte dann MaLoWa gefertigt und baute sie ein. Zum Einbau der Bremsanlage wurden der Kessel und die Aufbauten wieder vom Rahmen herunter genommen. Noch fehlen uns die Bremsklötze S4. Dass diese so schwer zu bekommen sind, hatten wir nicht bedacht, und so fehlen uns die Bremsklötze zum endgültigen Zusammenbau noch immer.

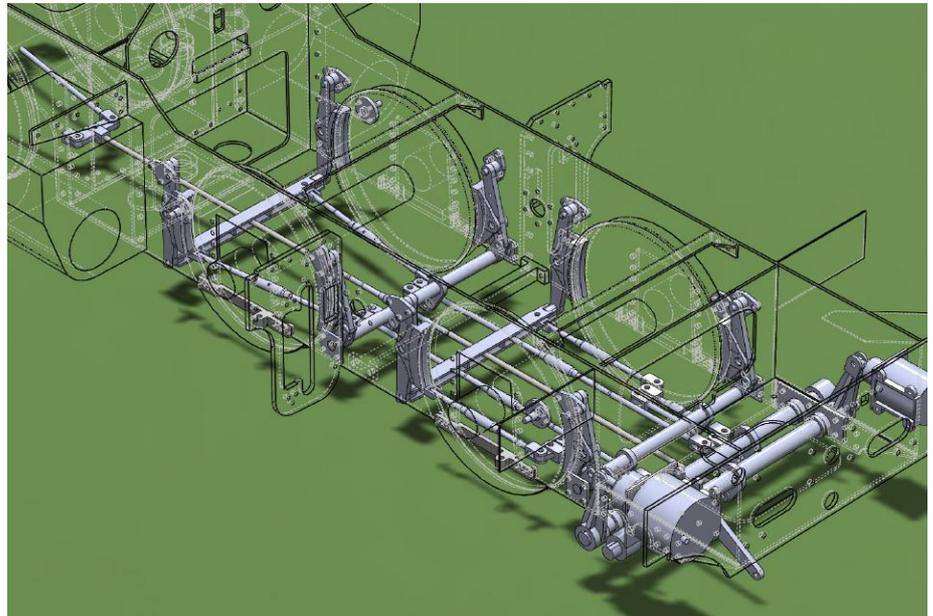
Blick von der Rückseite auf den hinteren Rahmen der Lok. Deutlich zu erkennen ist die Konstruktion der Bremsanlage.

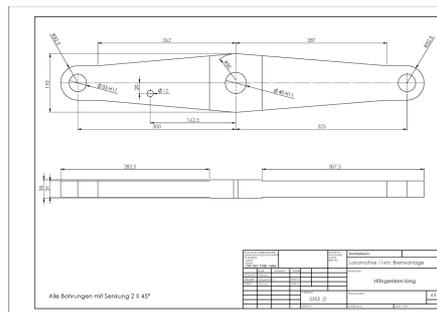
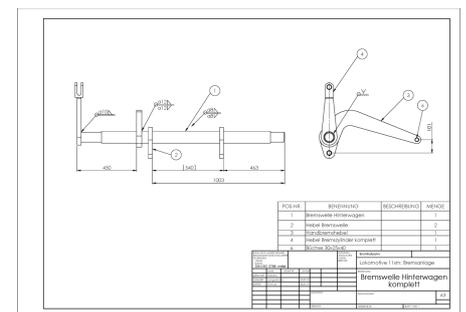
Die unteren Bilder zeigen beispielhaft 2 von 59 Fertigungszeichnungen, die für den Bau der Teile gezeichnet wurden.

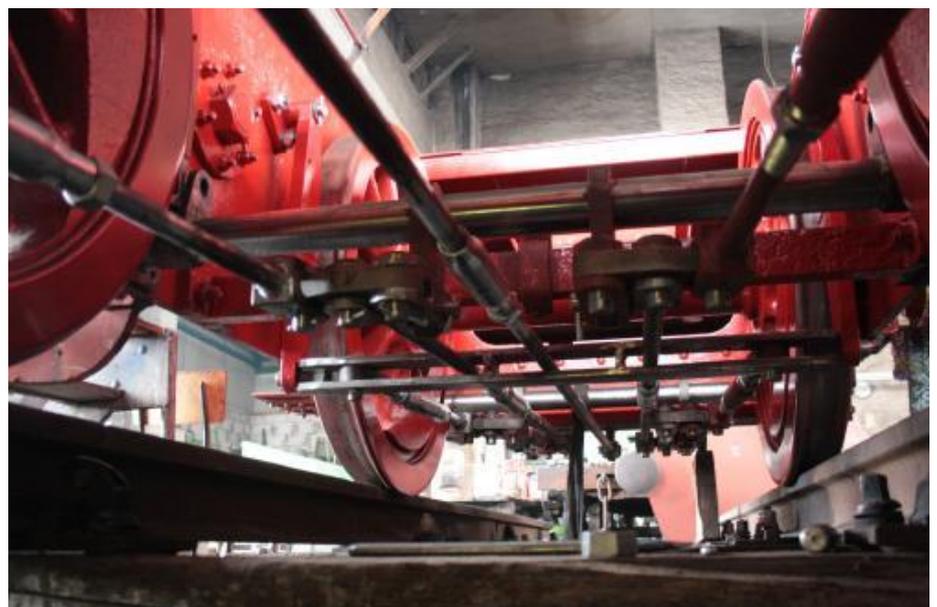
Dieses Bild zeigt die im hinteren Rahmen eingebaute Bremsanlage, die oben als Konstruktion dargestellt ist, aus der Arbeitsgrube heraus aufgenommen.

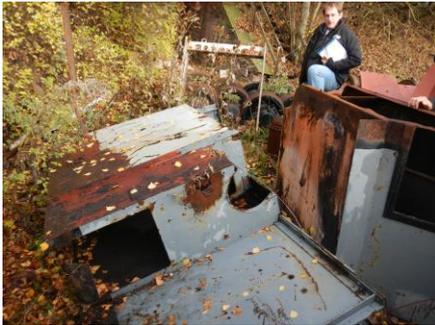
Die bereits im Vorfeld in Eigeninitiative der Firma MaLoWa bei einem Stahlbauer nach dem Original gefertigten Rückwand- und Seitenteile beinhalteten aufgrund des 1:1 Nachbaues „Alt-Reparaturfehler“ und zusätzliche geometrische Abweichungen.

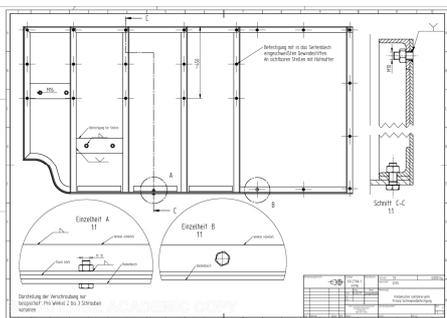
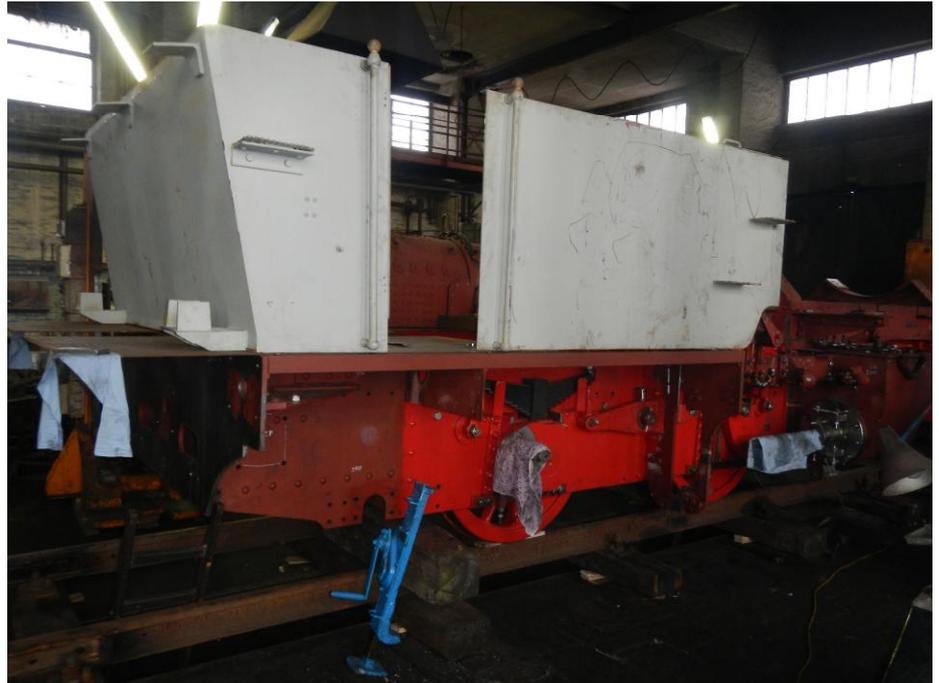
Die von MaLoWa neu gefertigten Führerhausteile wurden probeweise zur Übersicht Mitte Januar auf den Rahmen gesetzt.

Bereits am 2. Weihnachtstag reiste Simeon Langenbahn mit unserem Neumitglied Dagmar Bürckel ins Mansfelder Land, um zwischen den Jahren den Bestand aller vorhandenen Führerhausteile zeichnerisch zu erfassen. Hierbei stellte sich heraus, dass das hintere neue Führerhausunterteil angepasst werden kann. Der rechte Seitenkasten passt in seinen Außenabmessungen, jedoch muss die Seitenwand, wie ursprünglich auch beauftragt, abnehmbar gestaltet werden. In diesem Kasten sollen nicht sichtbar ein Bremsluftbehälter und das Bremssteuerventil untergebracht werden. Der neue linke Seiten-/Kohlenkasten ist nicht verwendbar, da er nicht rechteckig und zu klein gebaut wurde. Hierzu wird von uns ein Zeichnungsatz für den Neubau erstellt.

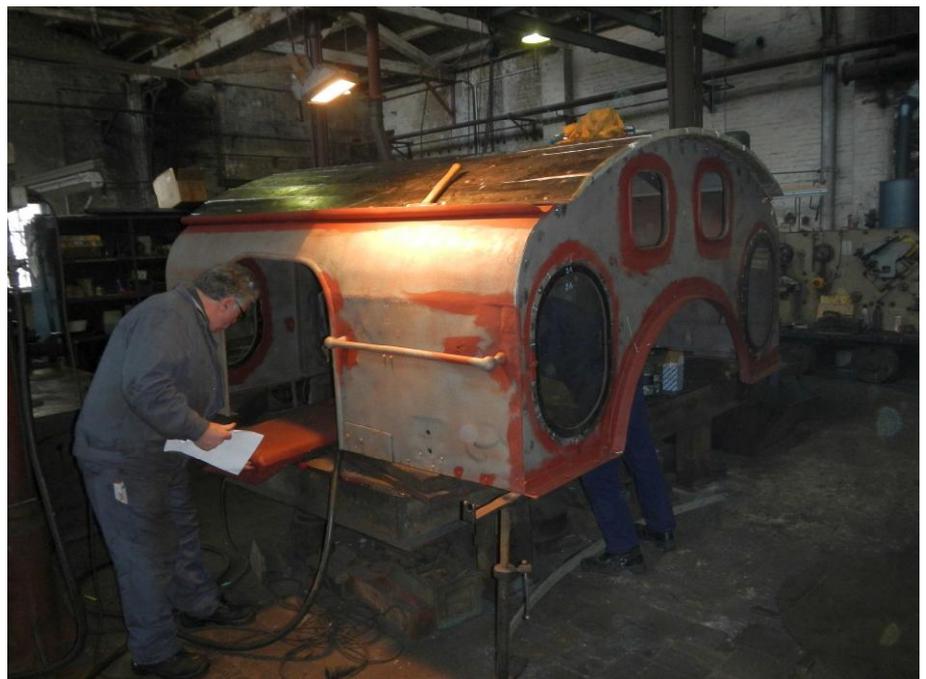
Führerhaus-Oberteil während der Aufarbeitung, dabei wurde die im Bild sichtbare Vorderwand erneuert.

Das originale Führerhausoberteil wird nach vorbildlicher Restaurierung durch die Mitarbeiter der MaLoWa weiterverwendet.

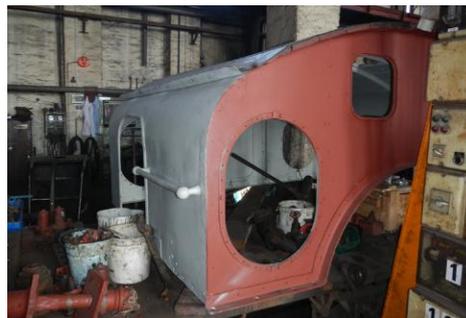
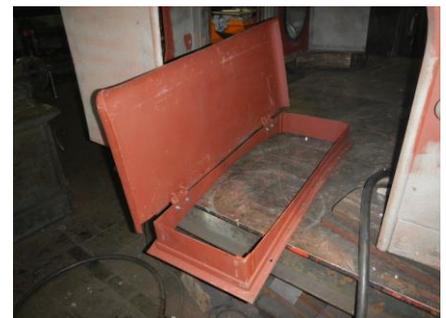
Aus diesem Fenster im linken Bild werden künftig unsere Lokführer bergan schauen. Rechts im Bild der in den 60iger Jahren von der Brohltalbahn erneuerte Lüftungsaufsatz.

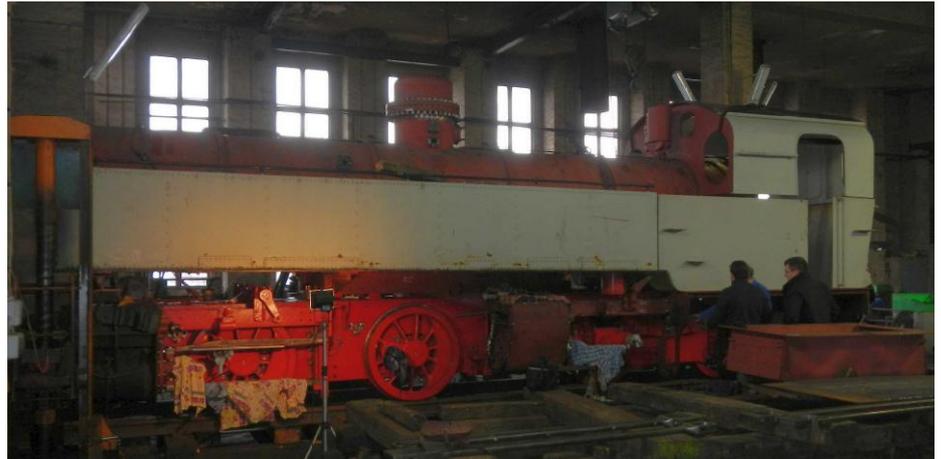
Die vorhandenen Wasserkästen sind noch die ersten Kästen von 1906. Im Laufe von fast 60 Betriebsjahren sind einige Flicker an den Seitenwänden zum Verschließen der vielzähligen Durchrostungen angebracht worden. Auch das Bodenblech weist sehr starke Abzehrungen auf. Diese Zustände machen uns eine Aufarbeitung und Weiterwendung unmöglich. Dies war bereits im Auftrag zur Aufarbeitung der Lok berücksichtigt worden.

Die Korrosionsschäden haben ihren Ursprung darin, dass auf einen vorhandenen, tragenden Winkelrahmen alle Seiten-, Boden- und Deckelbleche aufgenietet wurden. Der Rostfraß hatte damit seinen Ursprung in diesen Zwischenräumen. Da auch Schwallbleche im Inneren zur leichteren Reparatur entfernt und zusätzliche Öffnungen im Deckelbereich zur besseren Reinigung geschaffen wurden, entwickelte sich bei uns der Gedanke, beim Neubau der Kästen von der Originalausführung abzuweichen und die nachträglichen Veränderungen mit vorzusehen. Neue Wasserkästen in geschweißter Ausführung und Nietoptik waren bereits immer beim Neubaugedanken geplant gewesen. Um keine neuen Angriffsstellen für den Rostfraß zu schaffen, verzichteten wir auf den Winkelrahmen und verschweißten nun direkt alle Boden-, Seiten- und Schwallbleche miteinander. Zusätzlich wird die gesamte Oberseite als geschraubter Deckel ausgeführt, um spätere Wartungs- und Reinigungsarbeiten zu erleichtern. Ebenso ermöglicht die „Deckellösung“ einen umfassenden inneren Farbanstrich und eine spätere leichtere Reinigung und Unterhaltung der Kästen. Die Außenbleche erhalten im sichtbaren Bereich Nietköpfe.

Der aufgesetzte linke alte Wasserkasten lässt die entstanden Schäden im Laufe des Loklebens deutlich erkennen.

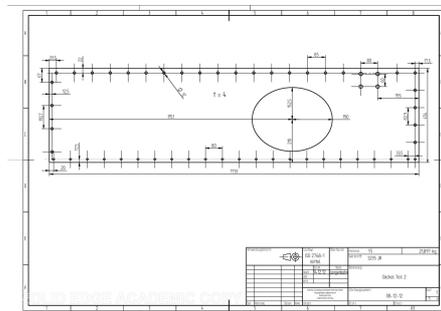
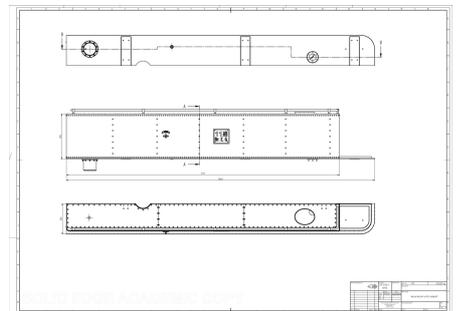
Fertigungszeichnungen für die neuen Wasserkästen.

Nach der Ausführungs idee von Harald Zimmer fertigte Simeon Langenbahn einen kompletten Zeichnungssatz und verbesserte die Konstruktion im Detail.

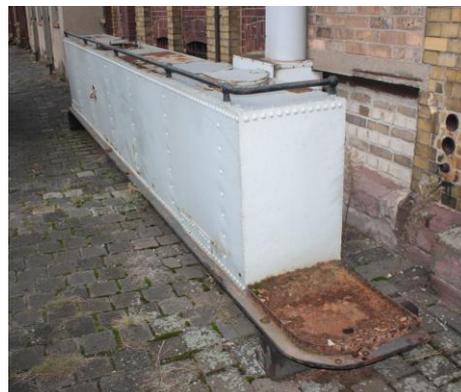
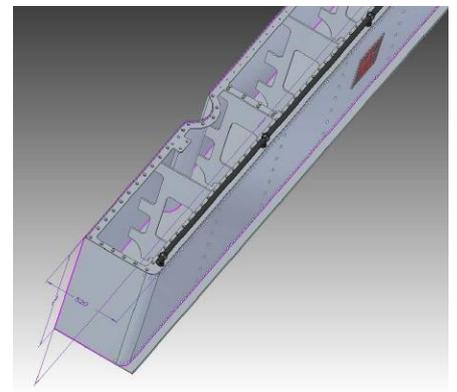
Im linken Bild ist der rechte alte Wasserkasten zu sehen. Rechts in der Darstellung ist die vorgesehene Innenkonstruktion der Wasserkästen zu erkennen.

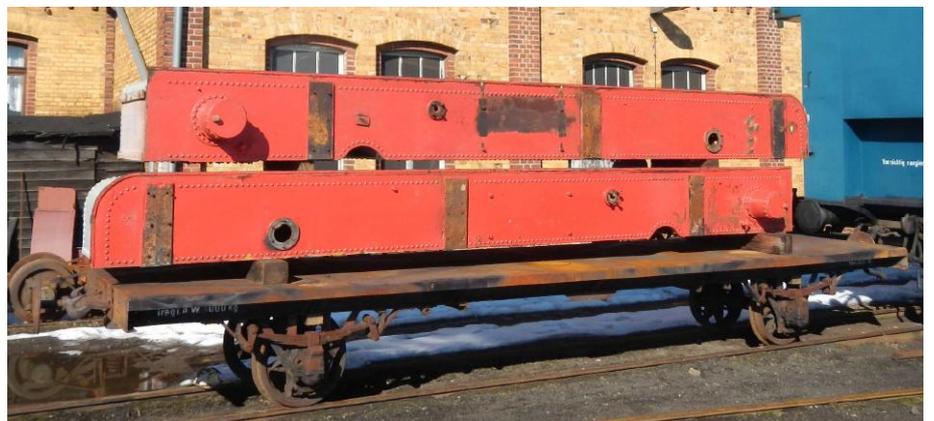
Die alten Wasserkästen (zu sehen ist die Bodenansicht) liegen schon bereit für den Rücktransport nach Brohl.

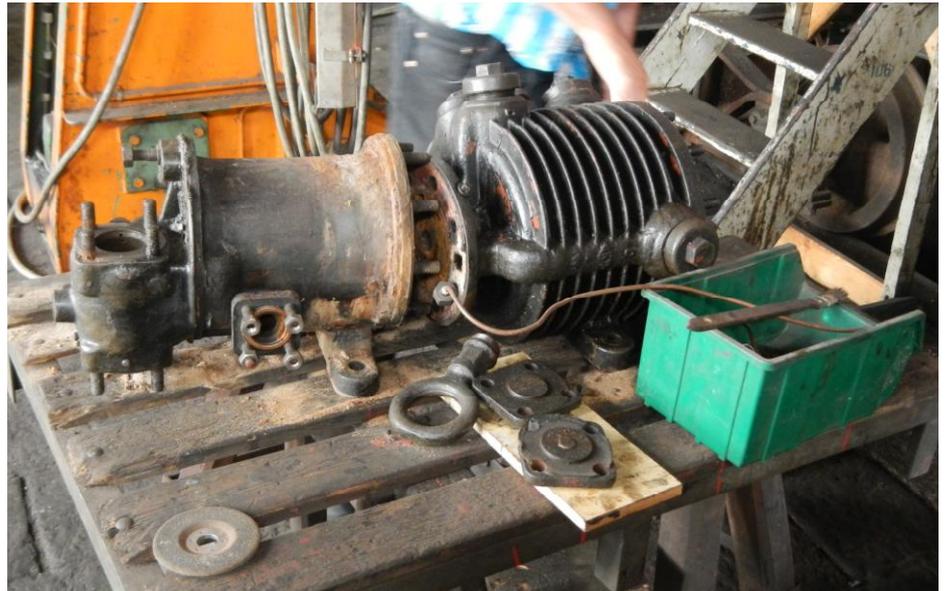
Die alte Luftpumpe zeigte nach der Zerlegung erhebliche Standschäden. Auch wurde ein Gehäusebruch festgestellt. In der Pumpe befanden sich beim Öffnen größere Mengen Sand. Damit ist ein erhöhter Aufwand für die betriebsfähige Aufarbeitung notwendig.

Die MaLoWa sah sich nicht in der Lage, die Pumpe innerhalb des von der Brohltalbahn vorgesehenen Kostenrahmens instanzzusetzen. Da uns bekannt ist, dass die Eisenbahnwerkstätte in Krefeld für eine Museumsbahn eine baugleiche Pumpe aufgearbeitet hat, und über die fehlenden Ersatzteile verfügt, haben wir die Aufarbeitung dorthin verlagert.

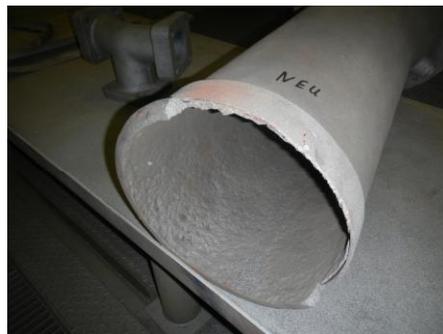
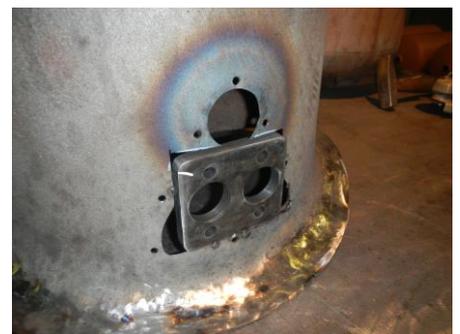
Im linken Bild ist der abgenutzte Schornstein gut zu erkennen. Im rechten Bild ein im Umbau befindlicher Sanddom.

Entgegen der ursprünglichen Planung, den neuen Schornstein aus Blech herzustellen, haben wir uns entschlossen, einen Schornstein neu gießen zu lassen.

Die alten Sanddome wurden mit neuen Anschlüssen für Druckluft Sandstreuer ausgerüstet. Ebenso wurden die Krepfen ausgebessert.
